# 農作業安全 リスクカルテ素材集

平成28年度農作業安全総合対策推進事業  
 監修：啓発資材・リスクカルテ制作検討委員会  
 一般社団法人全国農業改良普及支援協会  
 一般社団法人日本農業機械化協会

2017.3

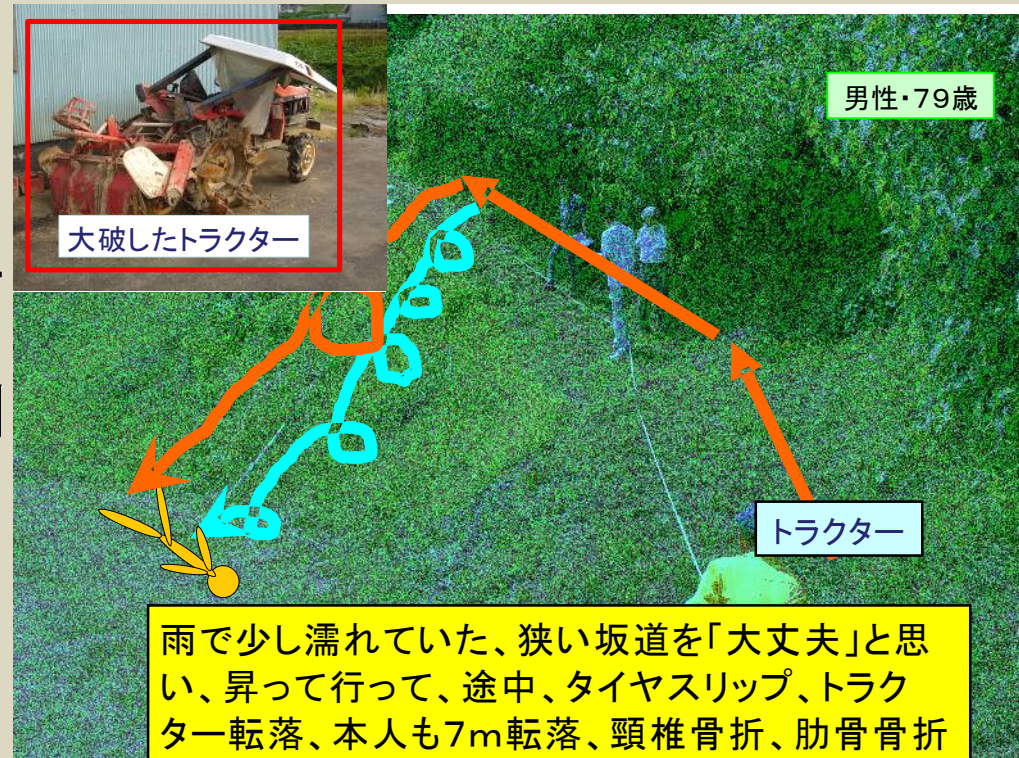
降雨後の狭い坂道を上る途中、スリップして転落しそうになったのでエンジンを止め、ロータリーに足をかけて崖側に退避しようとしたが、トラクターもろとも7m下に転落し、頸椎と肋骨を骨折。(平成24年5月 17時頃、男性・79歳)

《なぜ》狭く急な坂道は、劣化によって路肩が崩れていたり、草が生い茂って路肩が見えなかったり、雨でスリップしやすくなります。

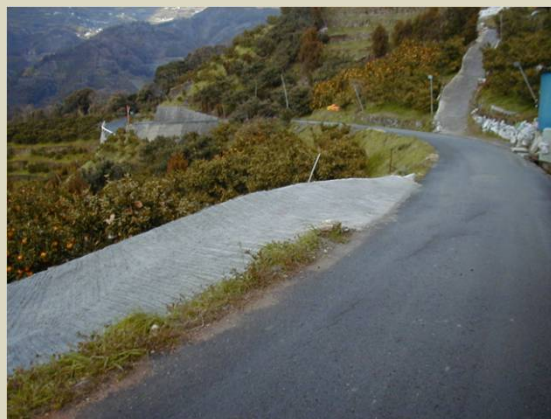
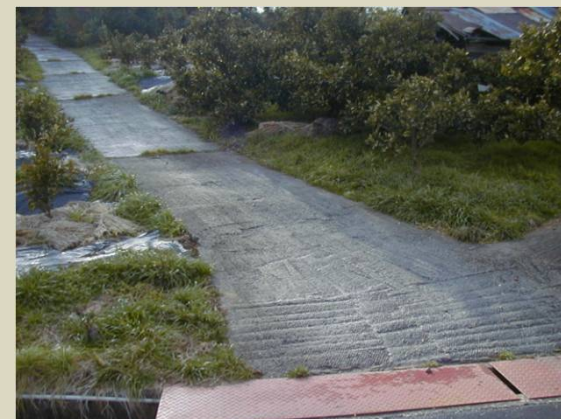
### 《改善事例》道路の改修

【方法】傾斜した道路を簡易舗装するとともに、滑り止めを施工した。

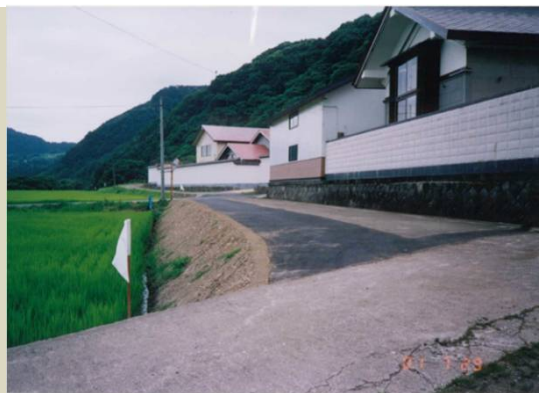
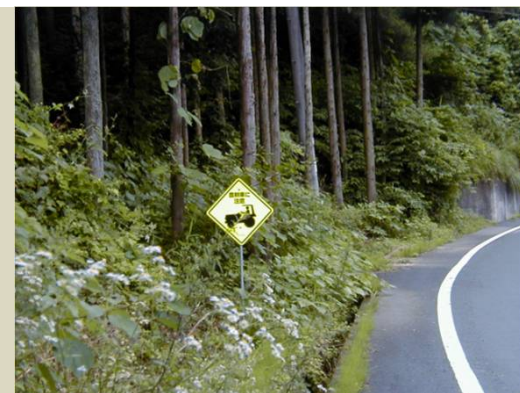
## 《改善事例》道路の改修、危険個所明示

【方法】① ほ場を削り、狭い道路を拡張した。  
② カーブミラー、路肩ポール、危険標識を設置した。

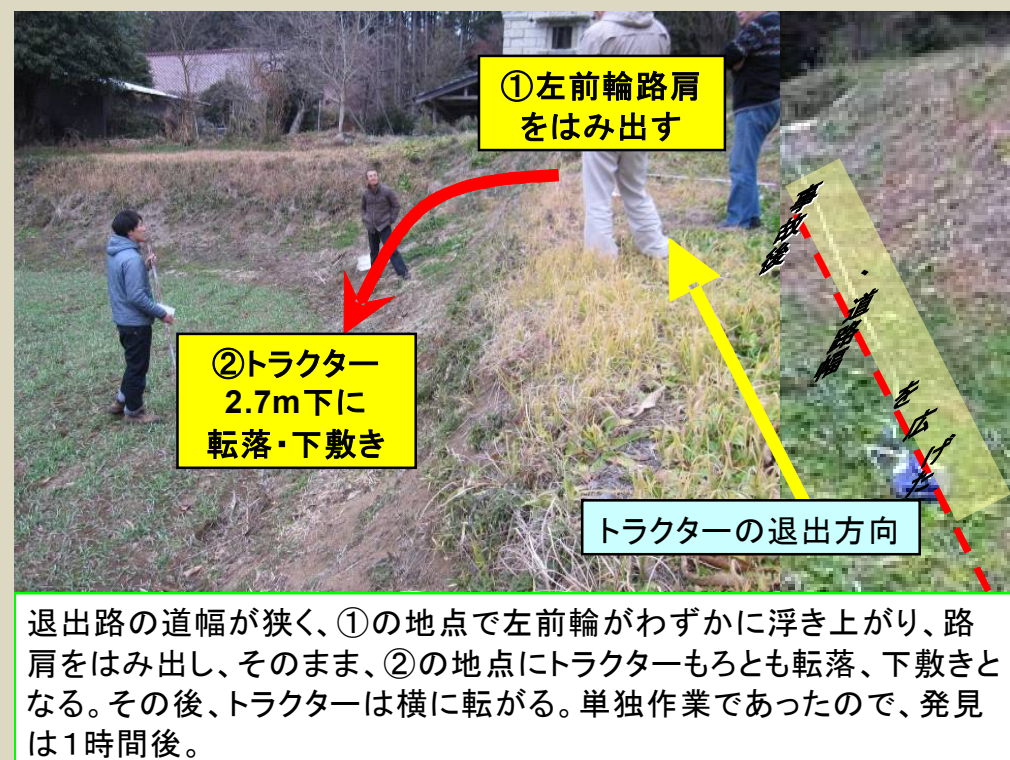
畑の耕うんを終えて狭い傾斜のある道を退出中、左側前輪が路肩を踏み外し、2.7m下の畑にトラクターごと転落。骨盤粉碎骨折、内腸臍動脈断裂、入院3カ月。  
(平成22年4月 11時頃、男性・54歳)

《なぜ》狭い農地を有効に利用するため、ほ場の進入・退出路は狭く、傾斜もきつくなりがちです。また、草が繁茂すると路肩がわかりにくく、さらに危険な状態になります。

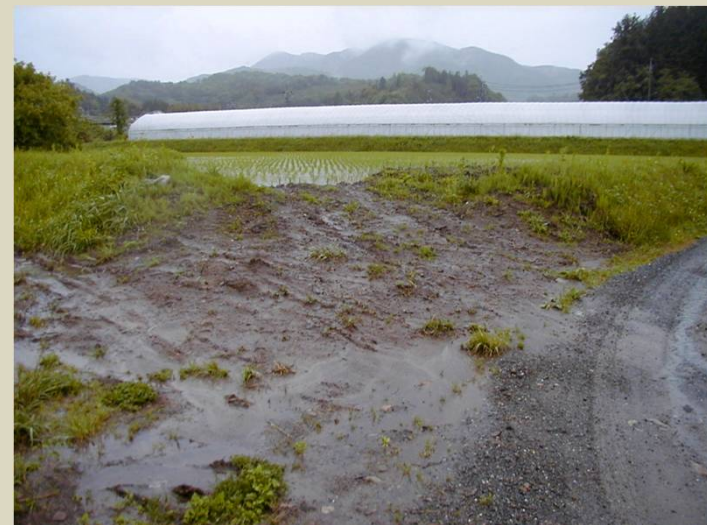
### 《改善事例》

【方法】ほ場進入・退出路の傾斜を10度以下に緩和した。

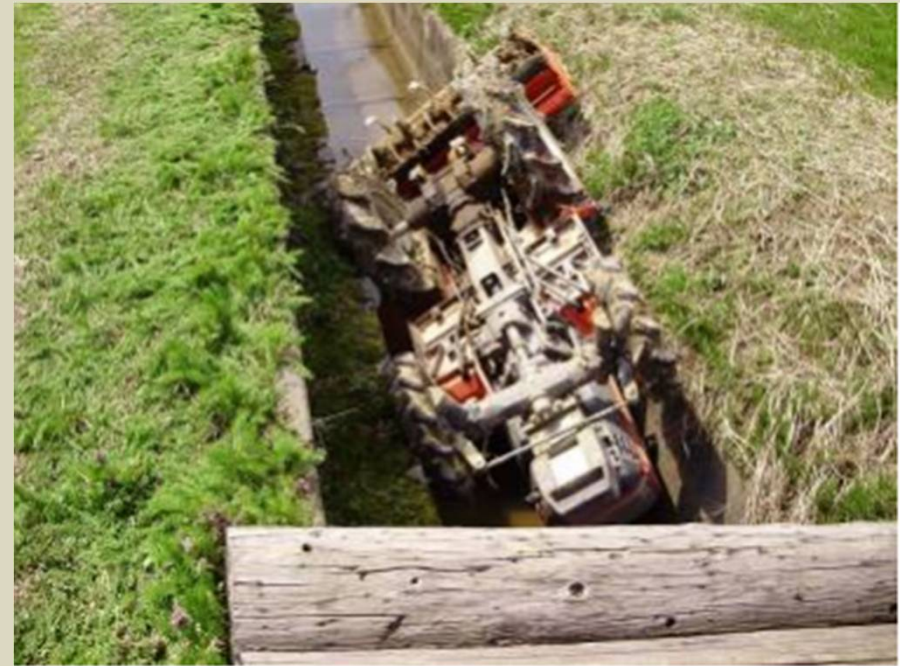
安全キャブ・フレームが付いていないトラクターで、3.3m幅の農道を片手運転で走行中、操作を誤り、左側の用水路(幅145cm、深さ158cm)に転落。骨盤骨折、右大腿部にヒビ、右手中指挫傷。(平成25年4月 10時半頃、男性・57歳)

《なぜ》乗用トラクターは重心が高く、転倒しやすい機械です。大型化が進んでいるため、狭い農道や急な坂道での転倒の危険性は増しています。

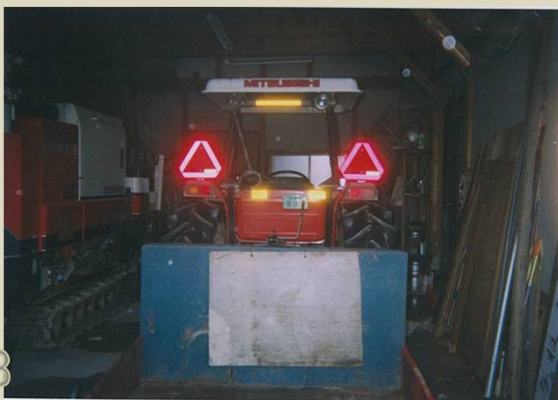
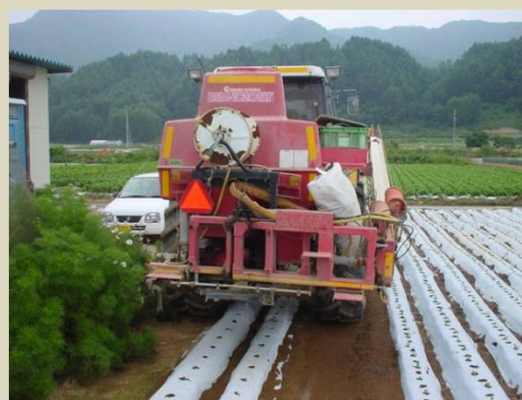
### 《改善事例》

【方法】夜間の衝突回避のため、乗用トラクター、作業機に低速車マーク、反射シール(黄色)を貼付した。

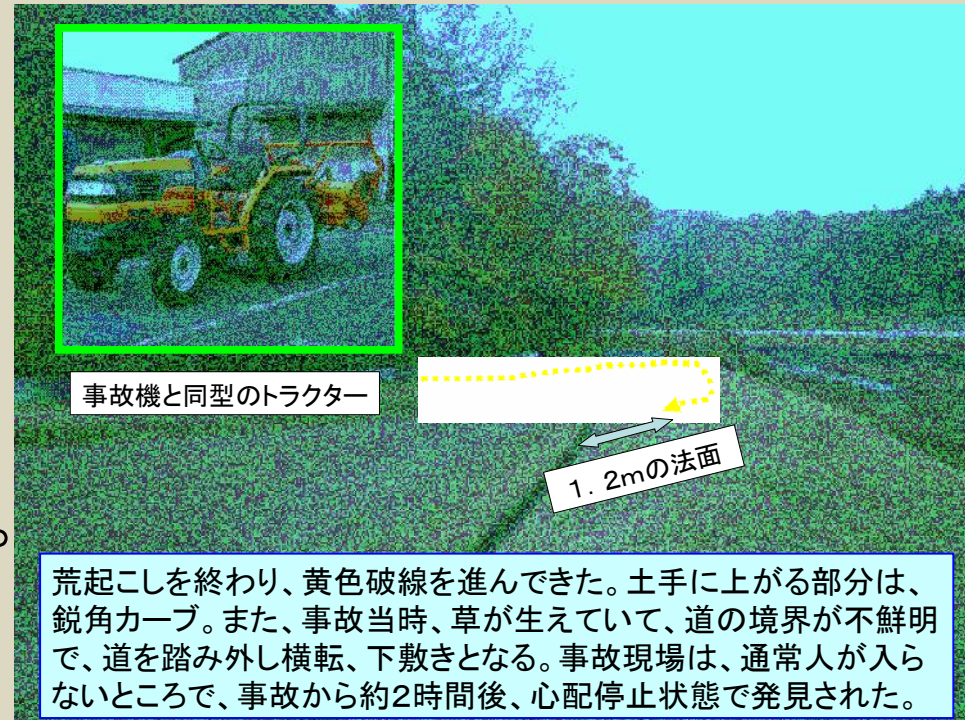
水田の荒耕しの帰り、走行中農道から約1.2m下のほ場へ転落。発見は約2時間後、心肺停止状態、その後死亡確認。  
(平成25年3月 12時頃、男性・74歳)

《なぜ》一般道は、鋭角カーブを極力なくし、また危険と思われる場所には注意警告や一時停止の標識が設置されていますが、農道や私道では、そのような配慮はされていません。
